# 現地災害調査報告

平成29年9月17日に宮崎県の延岡市、日向市、宮崎市及び国富町で発生した突風について

平成29年10月10日

宮崎地方気象台

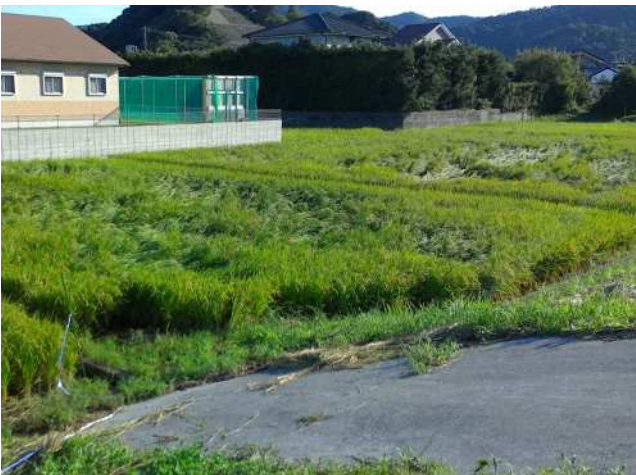
倒伏した水稻(撮影方向:南西)

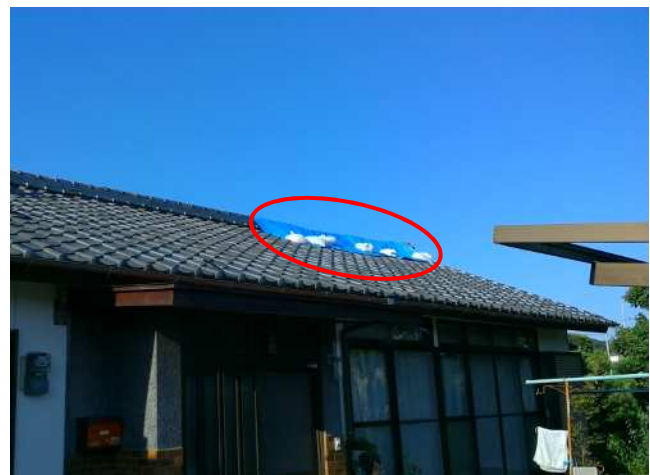
屋根瓦がめくれた住家(撮影方向:北東)

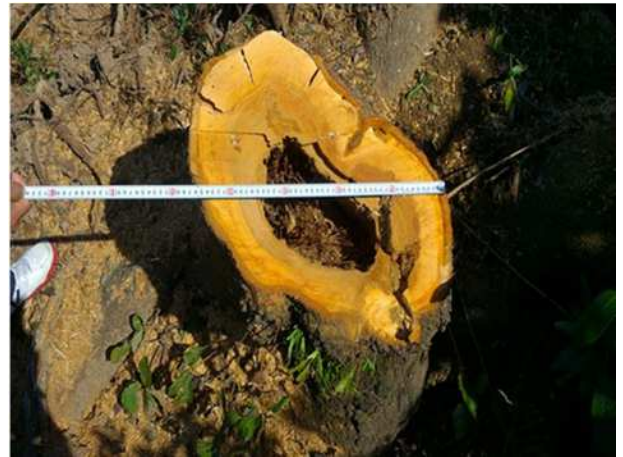
根返りした桜の幹 直径約50cm

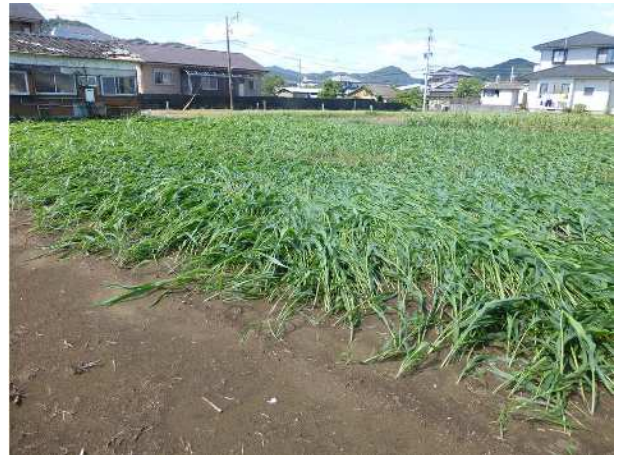
倒伏した農作物(撮影方向:南西)

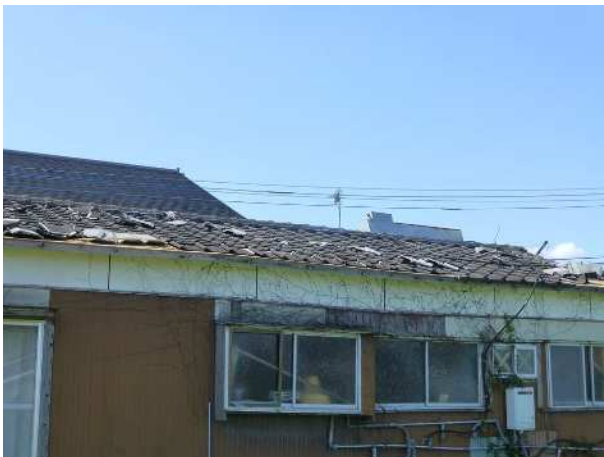
屋根瓦がめくれた住家(撮影方向:南西)

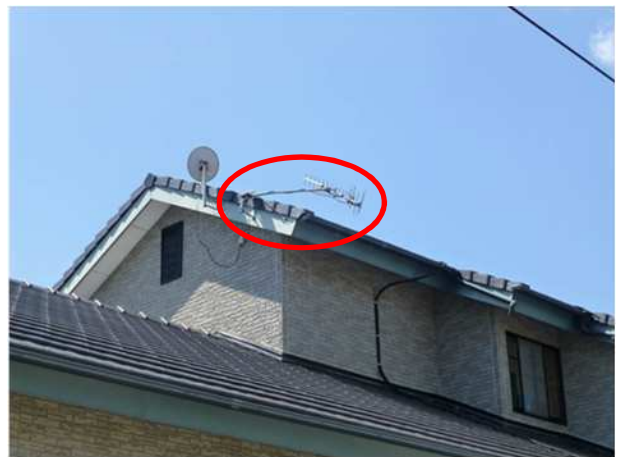
傾倒したTVアンテナ(撮影方向:南西)

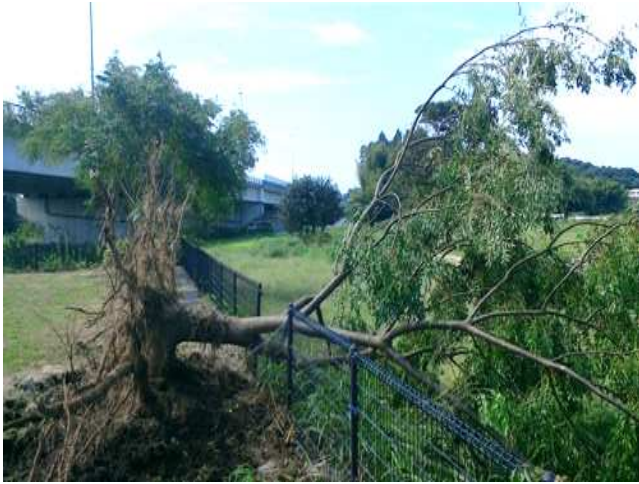
根返りした樹木(撮影方向:南)

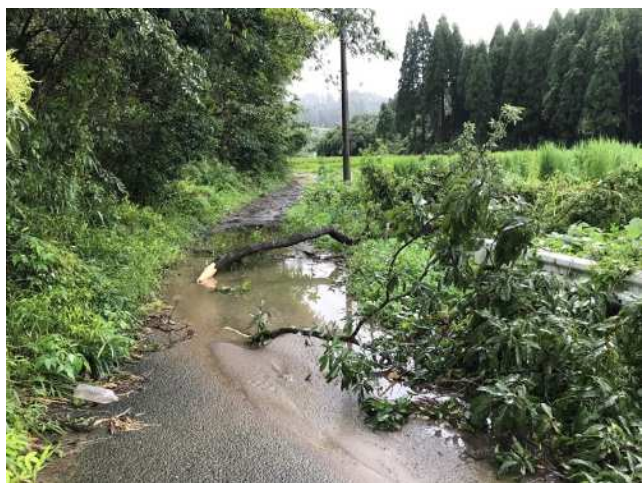
枝折れした樹木(撮影方向:南東)

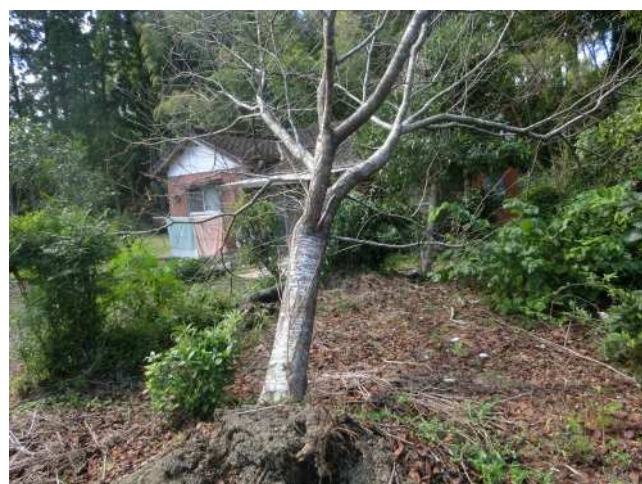
根返りした桜(撮影方向:西)

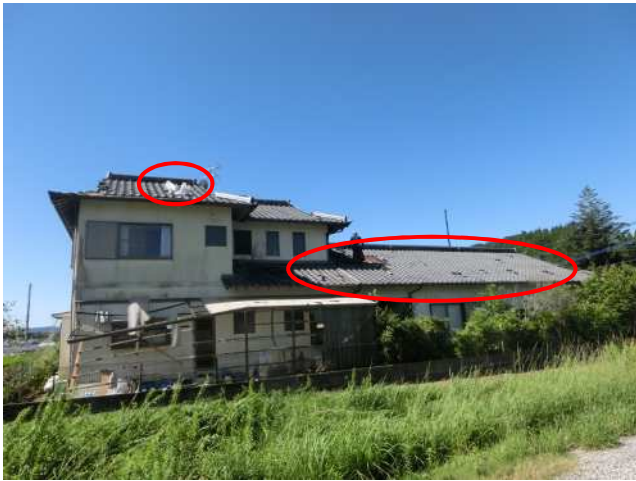
屋根瓦がめくれた住家(撮影方向:南西)

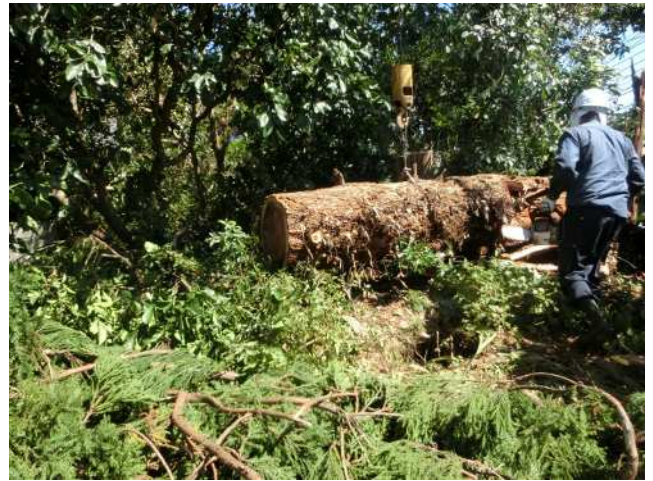
幹折れした杉(撮影方向:西)
